VANN RINGEN 09.02.2024

Overvann og rensing av overvann i bygater – Pilotforsøk med regnbed på Tåsen, Oslo

Elisabeth Rødland – NIVA

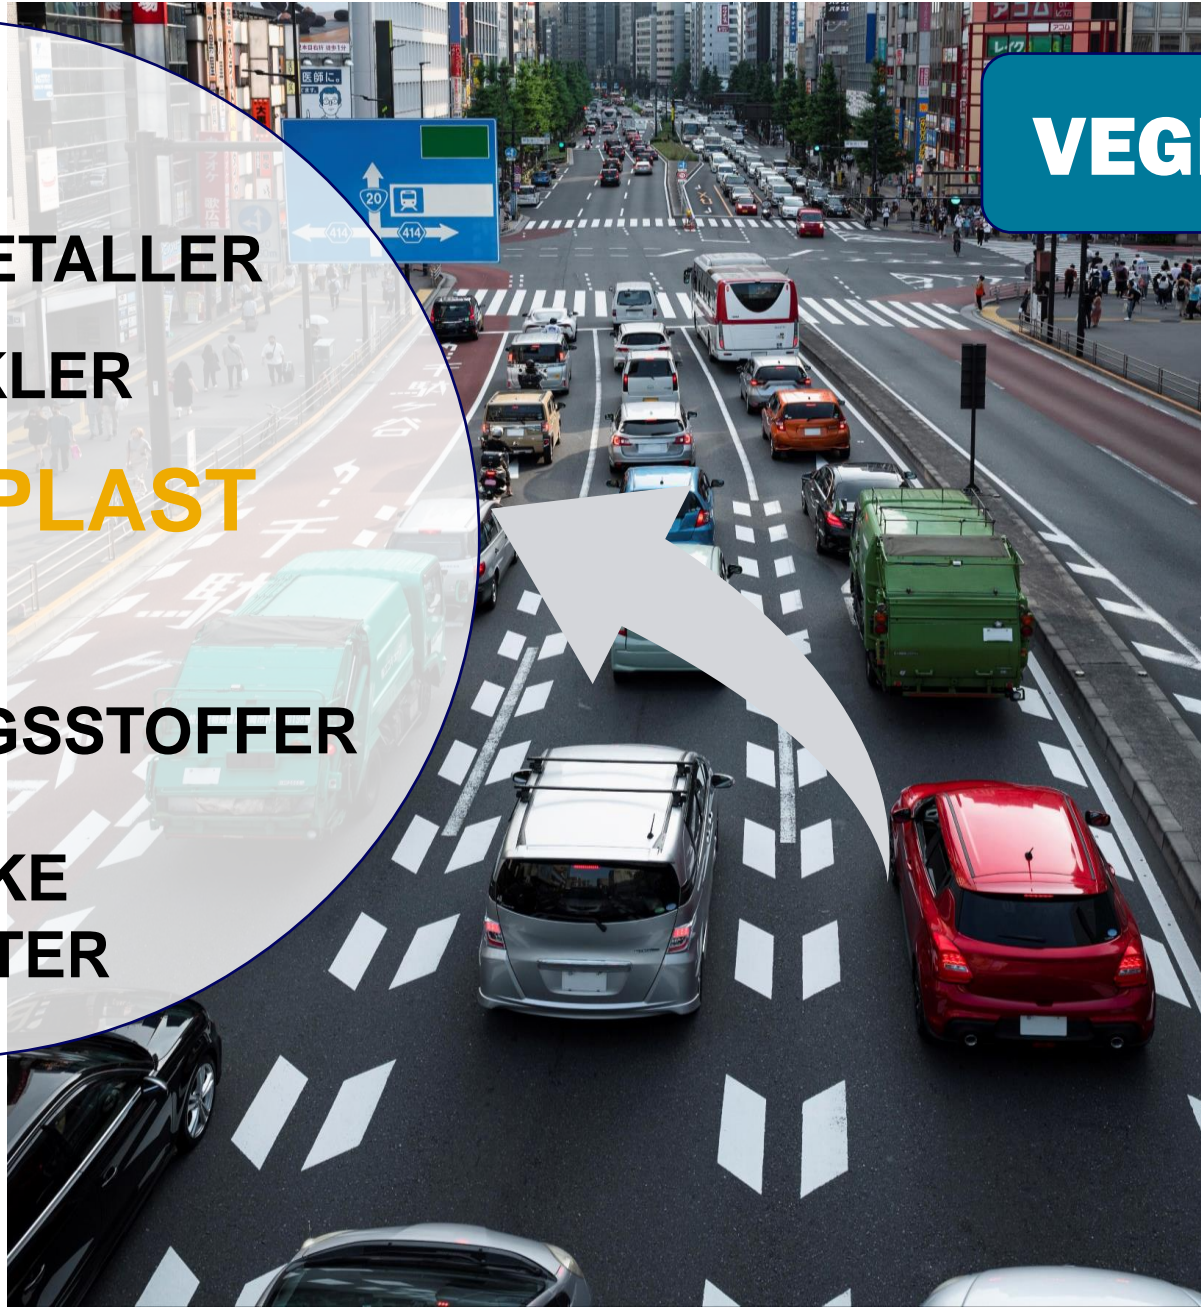
Vei-relatert mikroplast

Bildekk- og
veislitasjepartikler
(TRWP)

Bildekkslitasjepartikler
(TWP)
SBR, BR, NR

Veislitasjepartikler med
polymermodifisert bitumen
(RWP_{PMB})
SBS, gamle dekk, annet

Veimerking (RM)
SIS, EVA, PA

Bremseslitasje
(BW)
Gummi

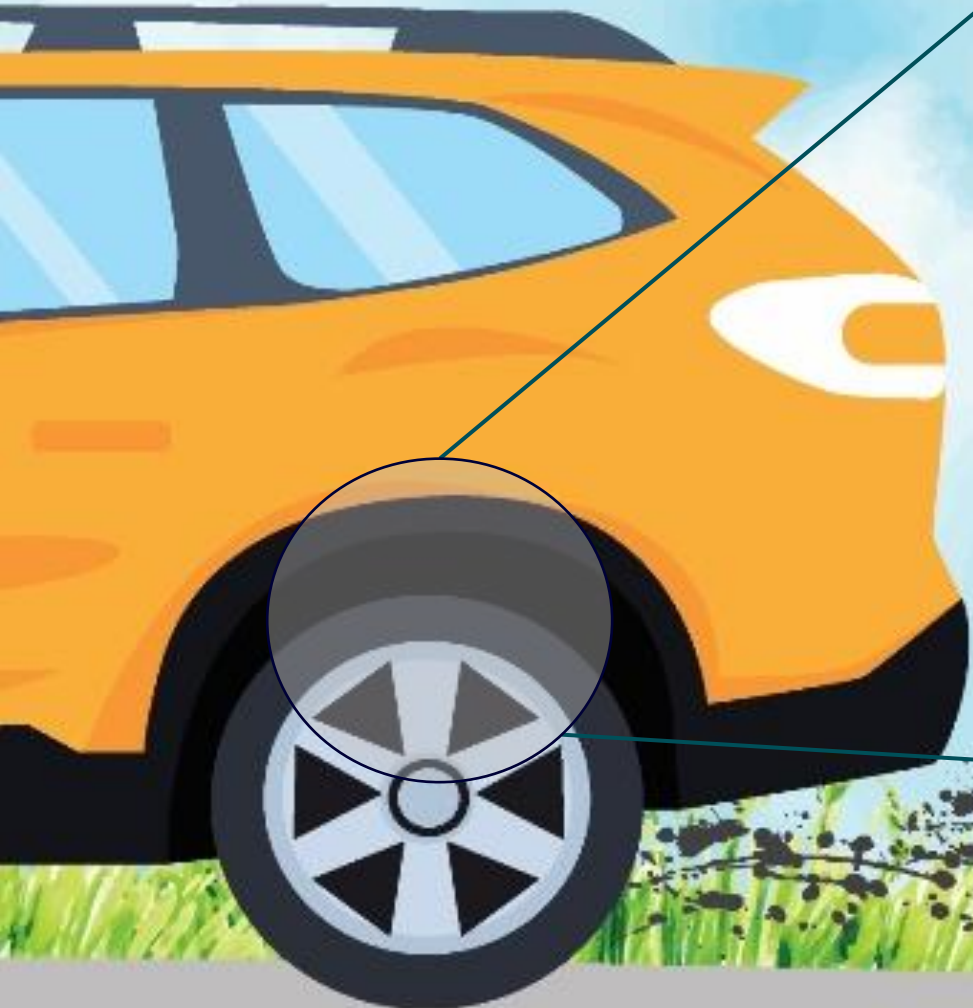
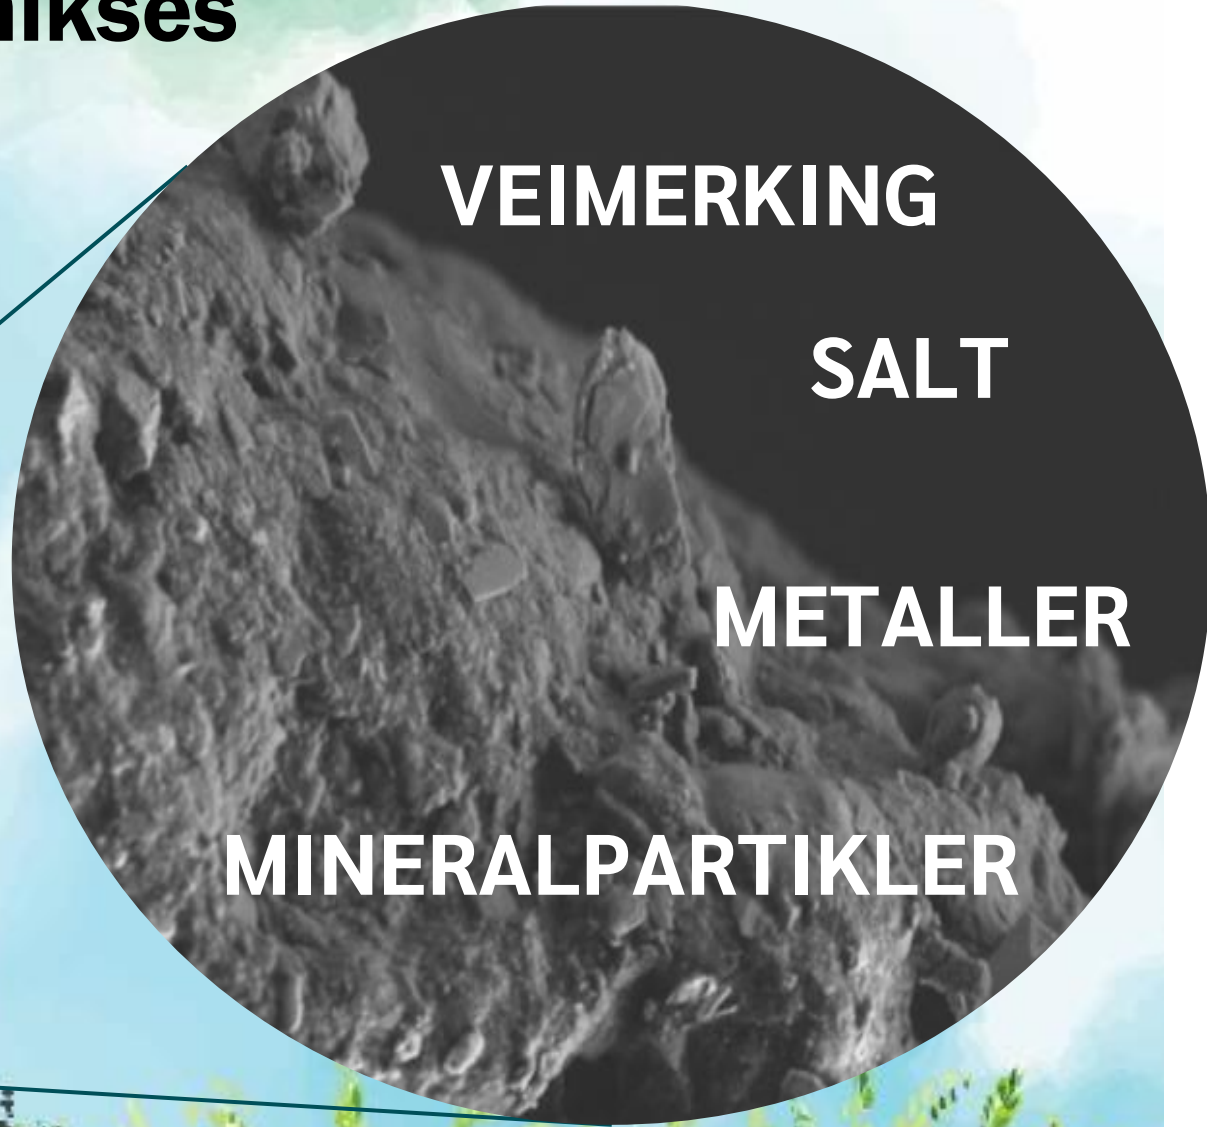
Dekk og veipartikler mikses

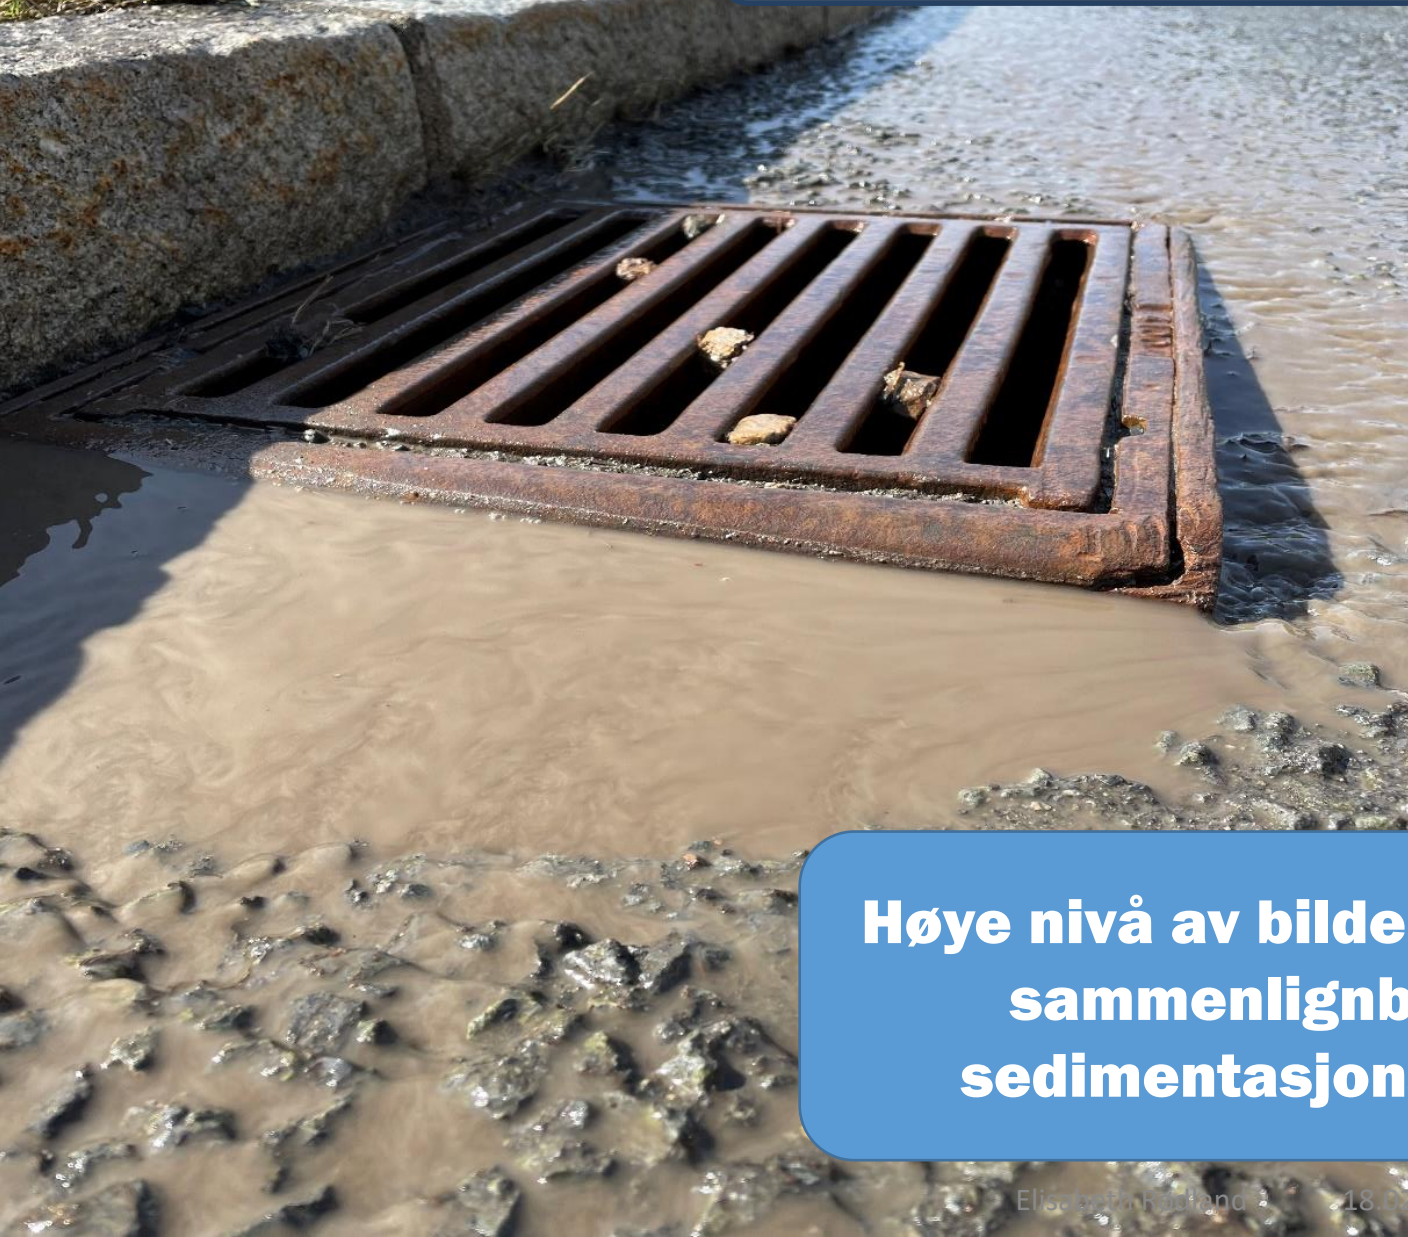
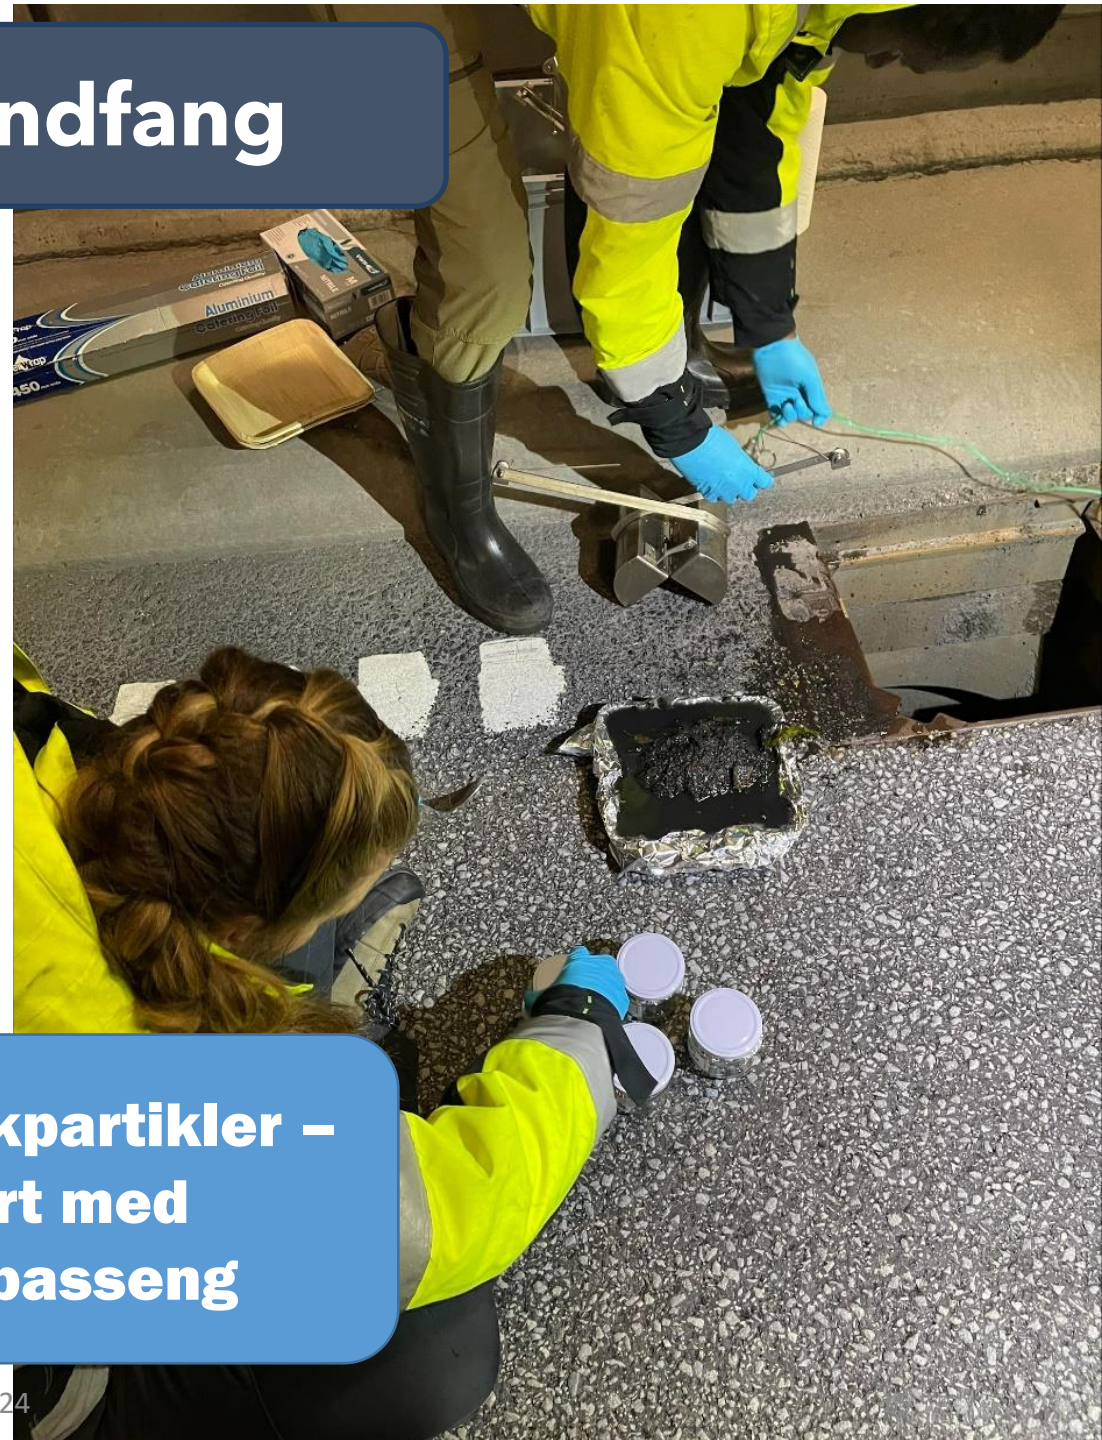
Retensjon i sandfang

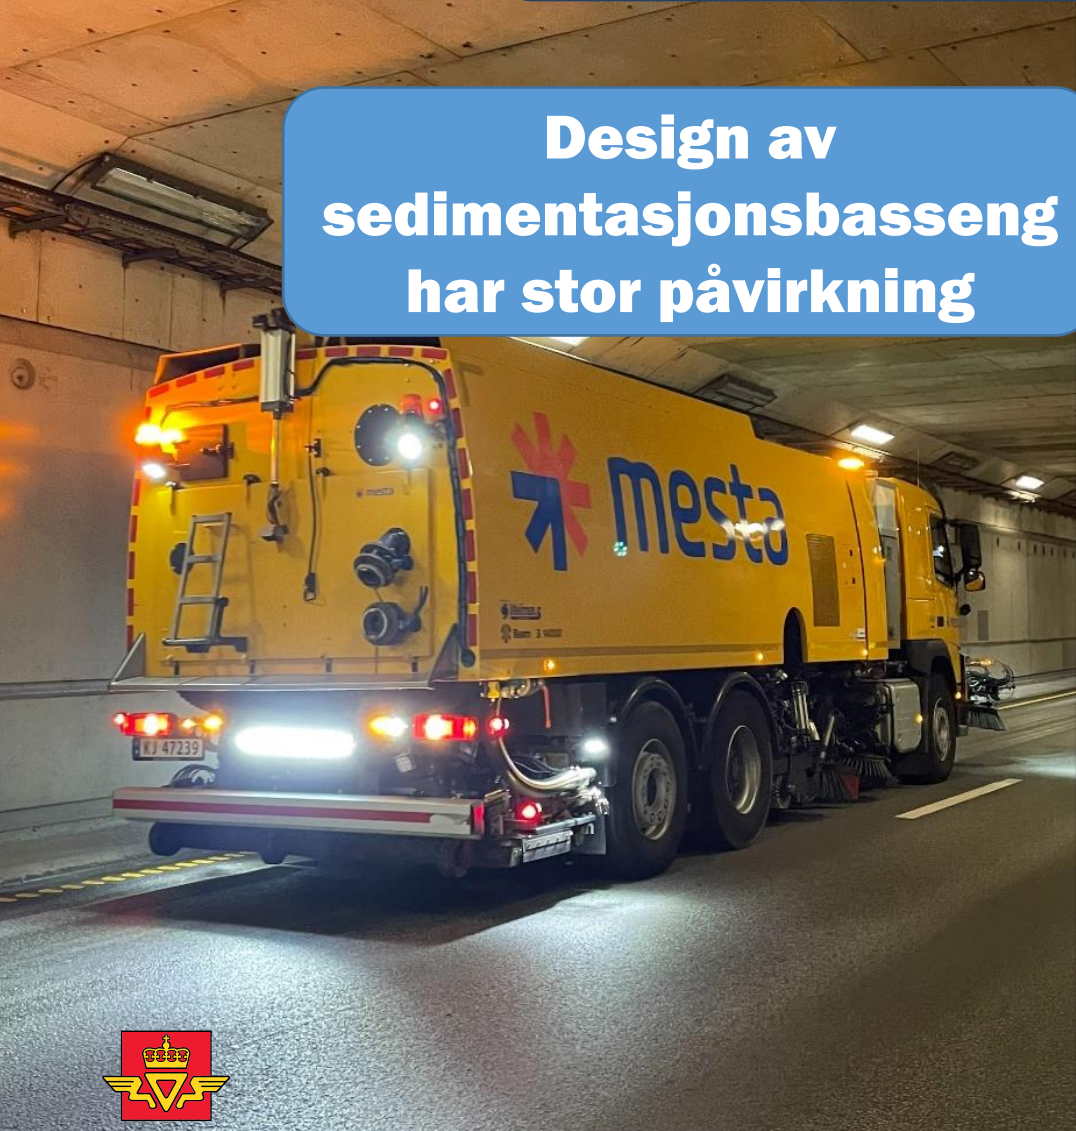
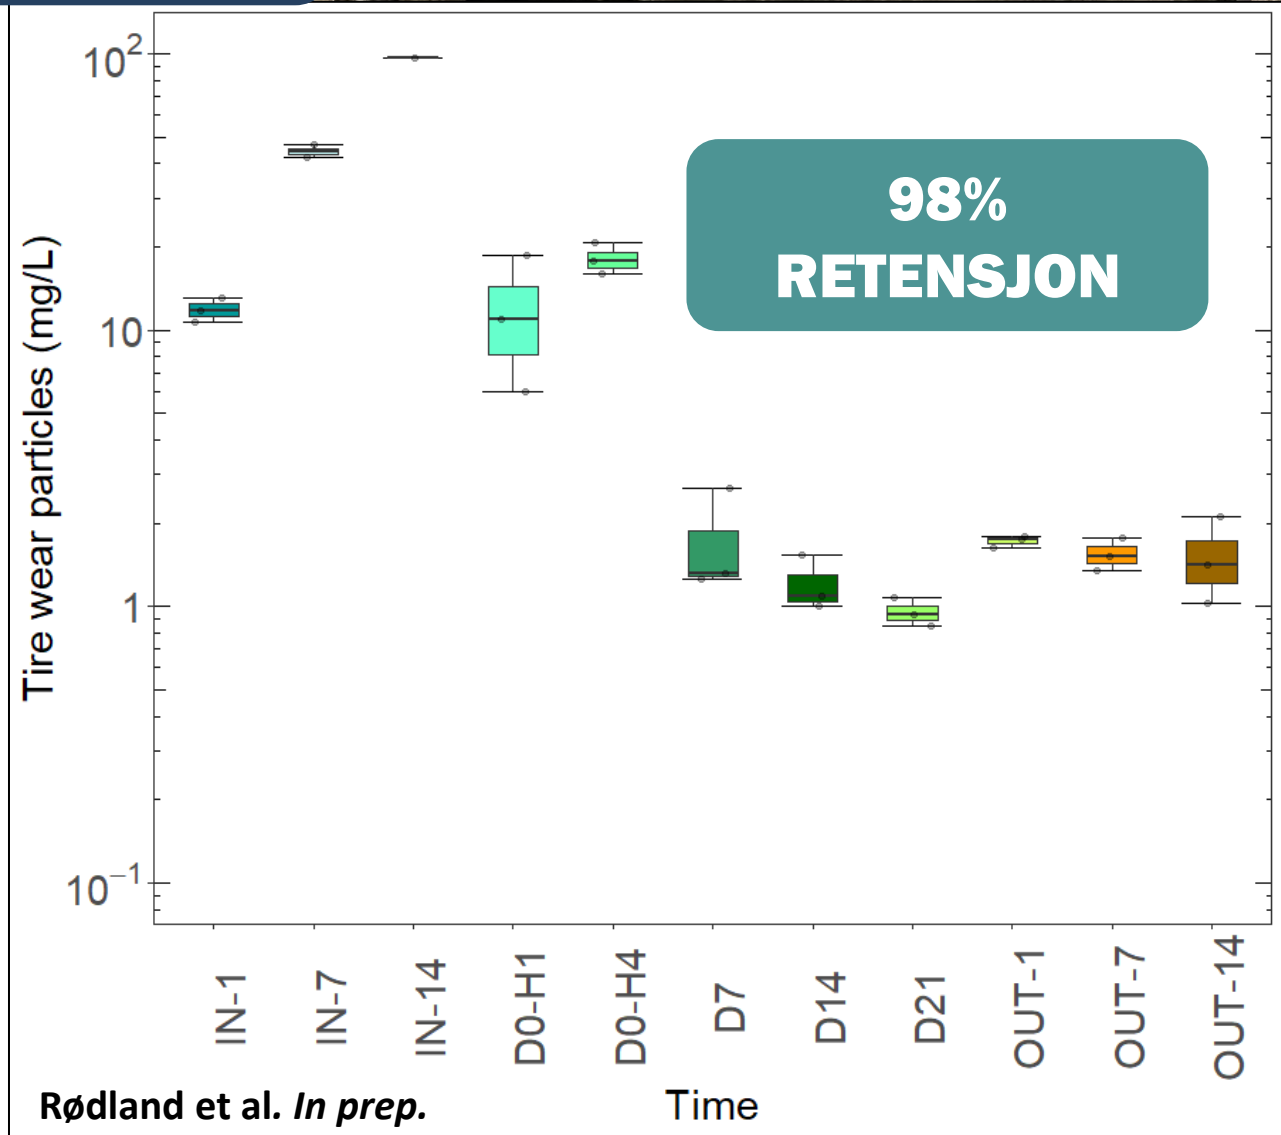
Vålerenga tunnel Oslo 2023

**Høye nivå av bildekkpartikler –
sammenlignbart med
sedimentasjonsbasseng**

Tunnel sedimentasjonsbasseng

Design av
sedimentasjonsbasseng
har stor påvirkning

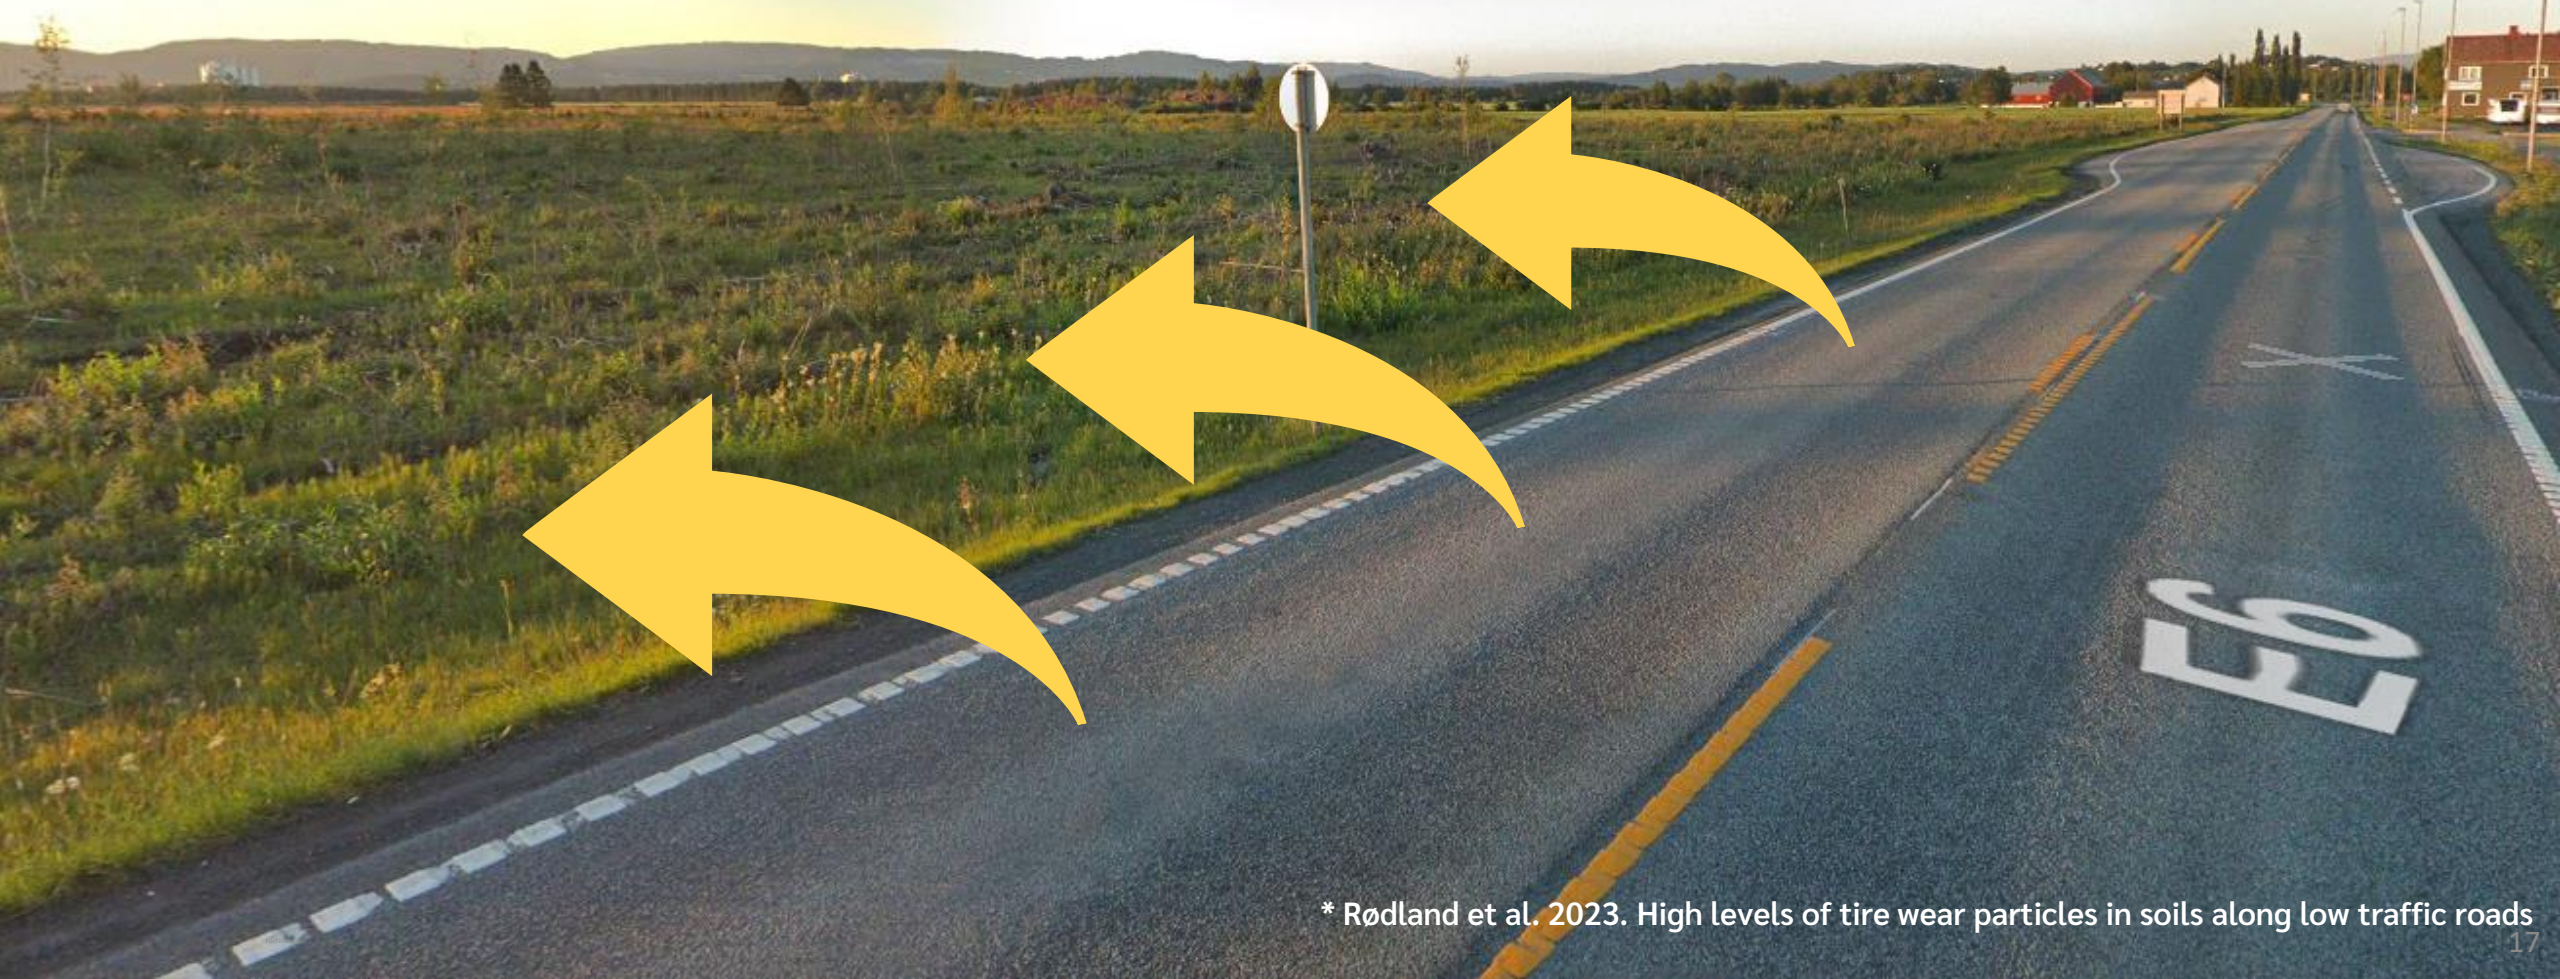
**Høye nivå av bildekkpartikler i vegggrøfter
(både lav og høy trafikk) – retensjon i jord? ***

Naturlig rensing i vegggrøfter?

* Rødland et al. 2023. High levels of tire wear particles in soils along low traffic roads

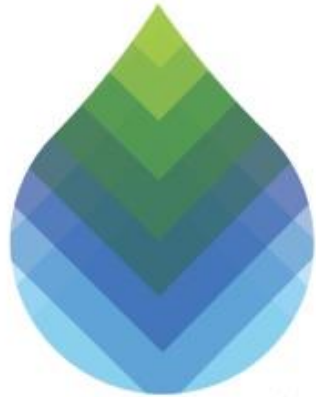
- 7 piloter i Norge, Frankrike, Spania, Italia, Belgia, Tyskland og USA tester ulike naturbaserte renseløsninger for forskjellige typer urbant vann
- Oslopiloten: regnbed for rensing av veiavrenning, etablert på Tåsenveien i Oslo av Oslo kommune og overvåkes av NIVA.
- Lengre strekning med regnbed for å fordrøye vannet og forhindre flom, samt rens veivannet for mikroplast og miljøgifter før det slippes ut videre til vassdrag og til slutt renner ut i Oslofjorden.

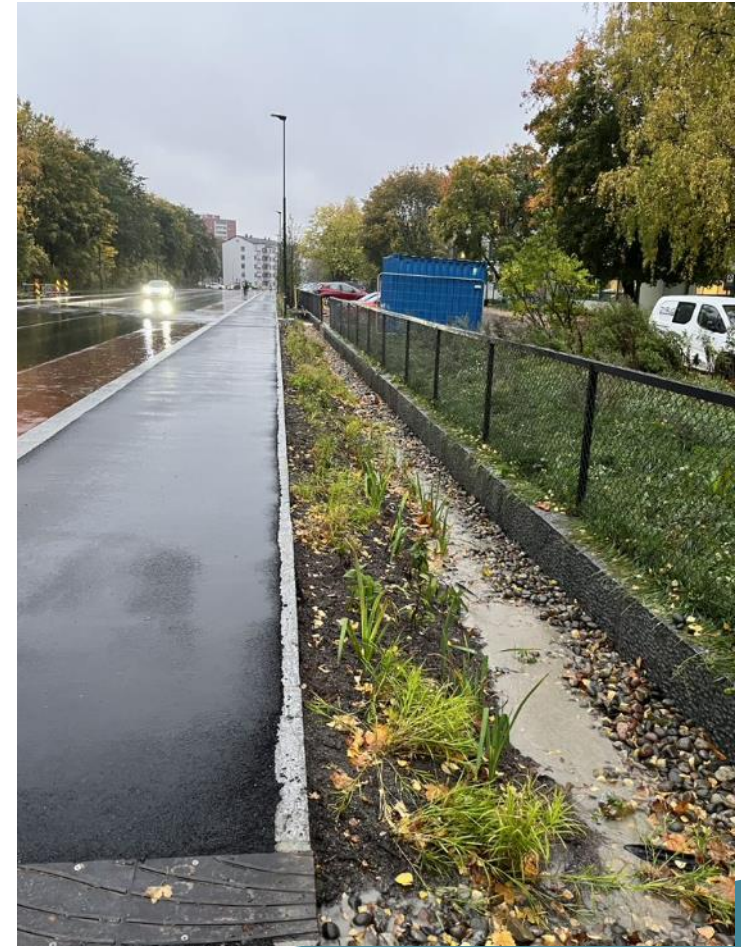
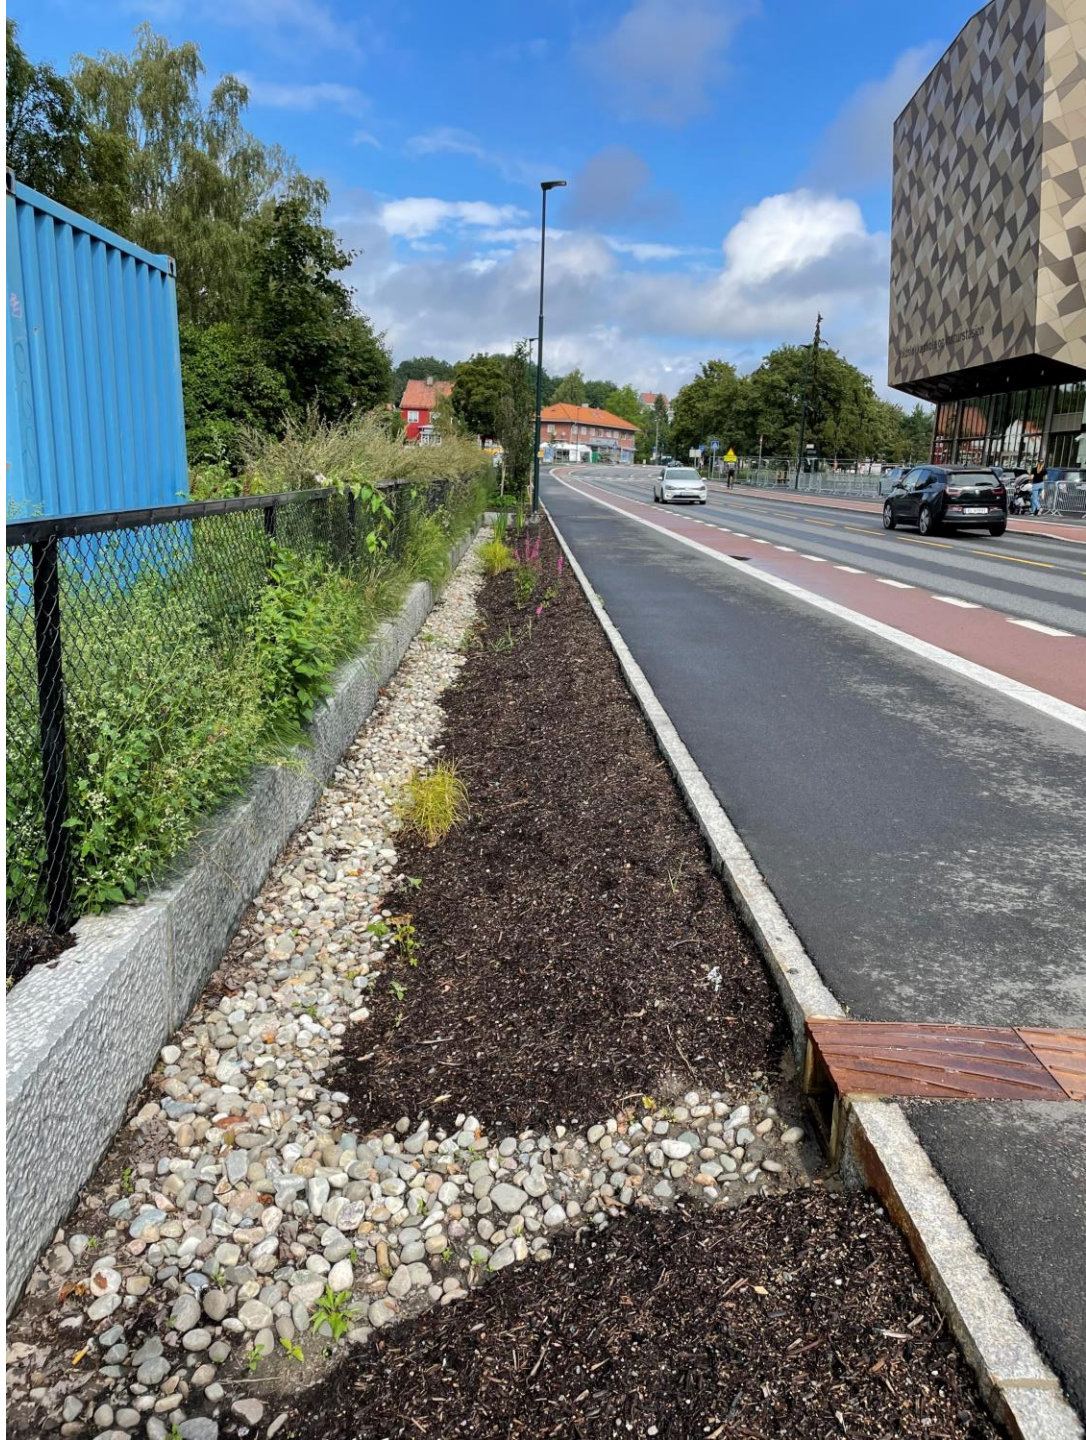
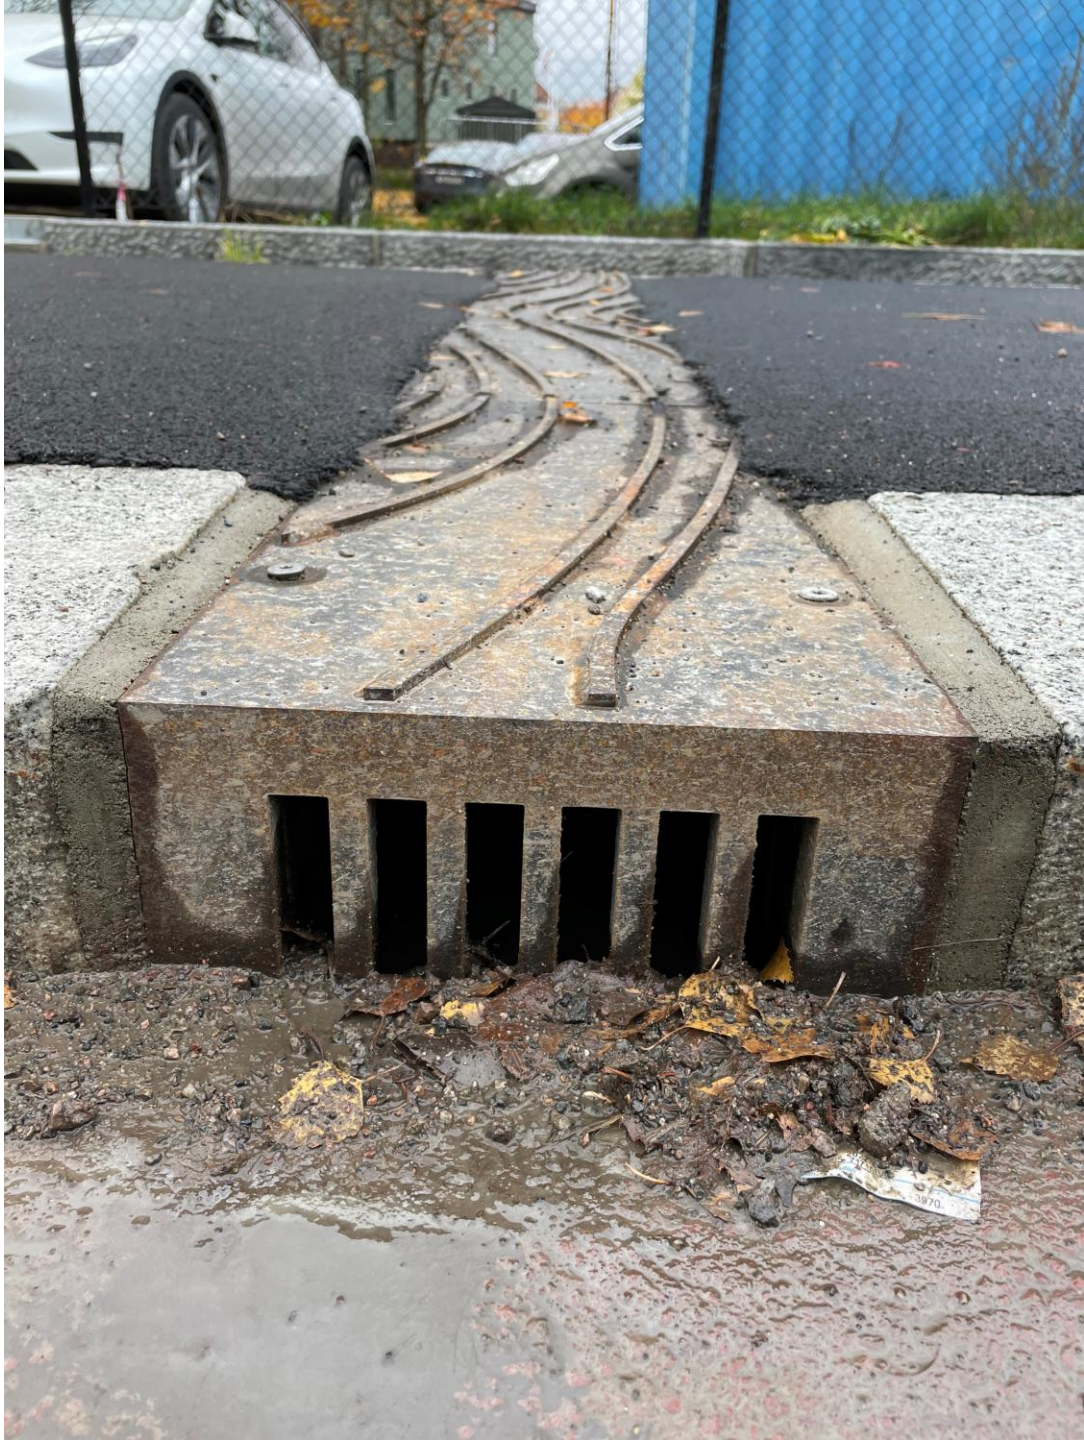
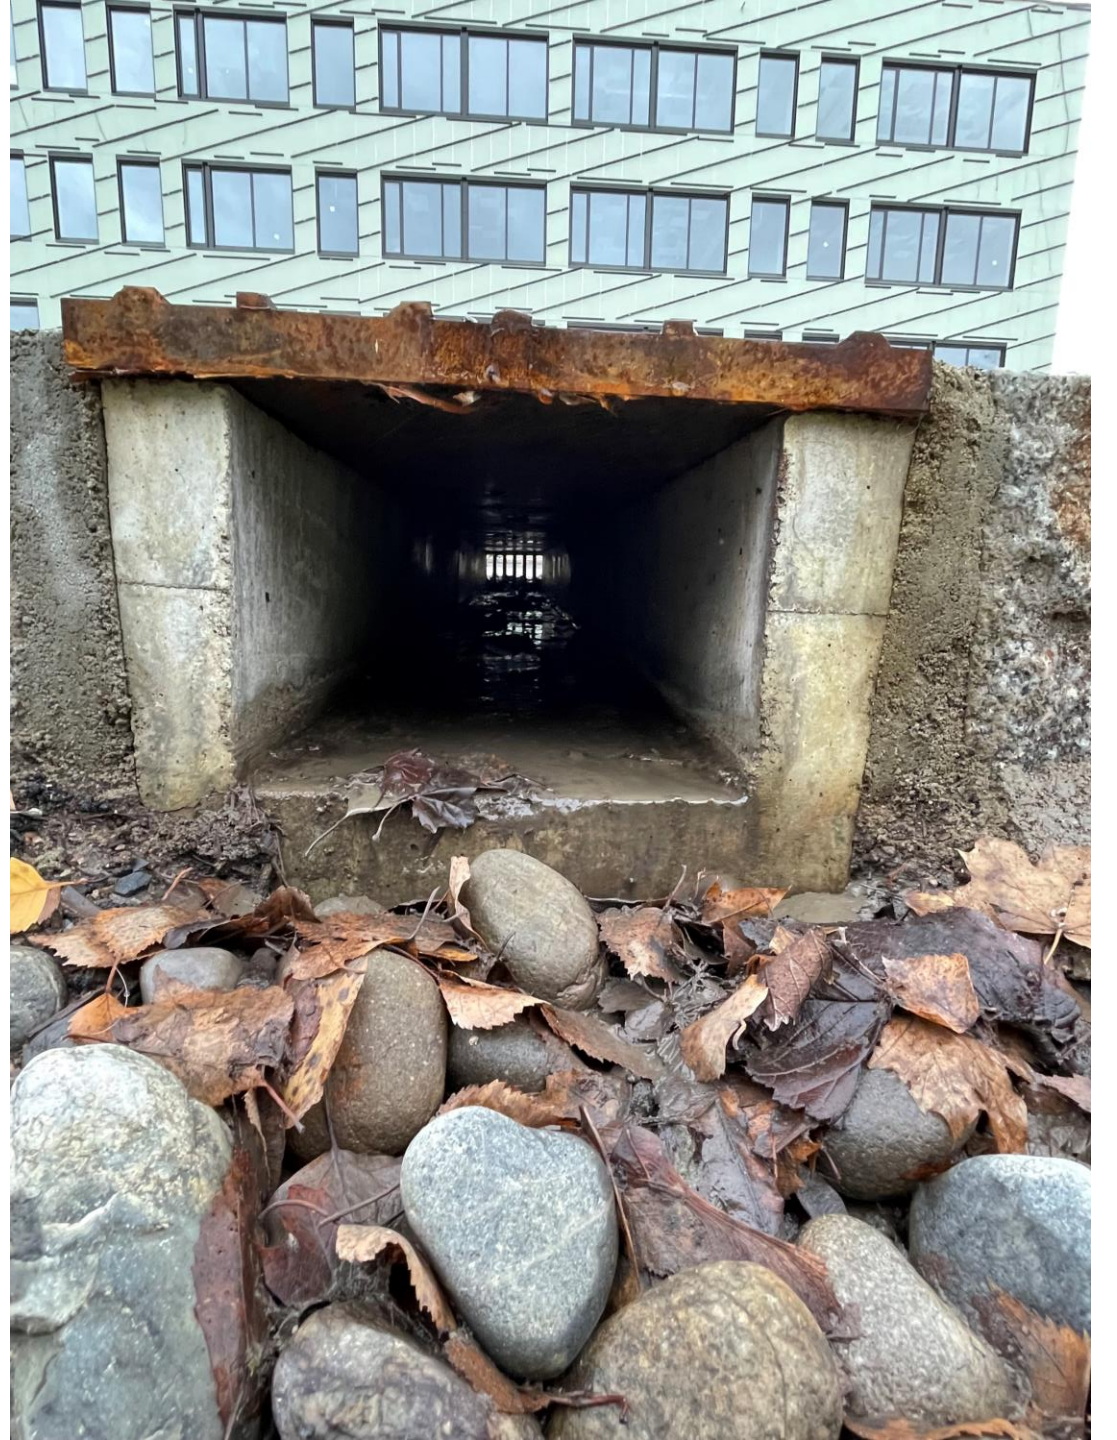
Piloten er på Tåsen i Oslo

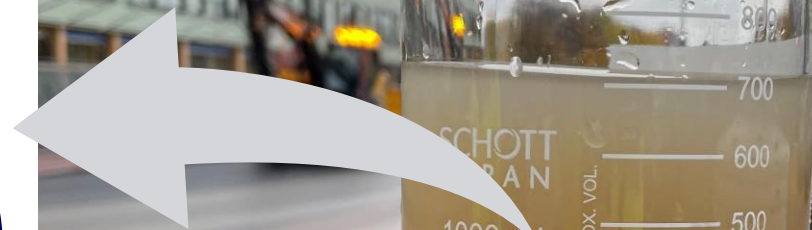
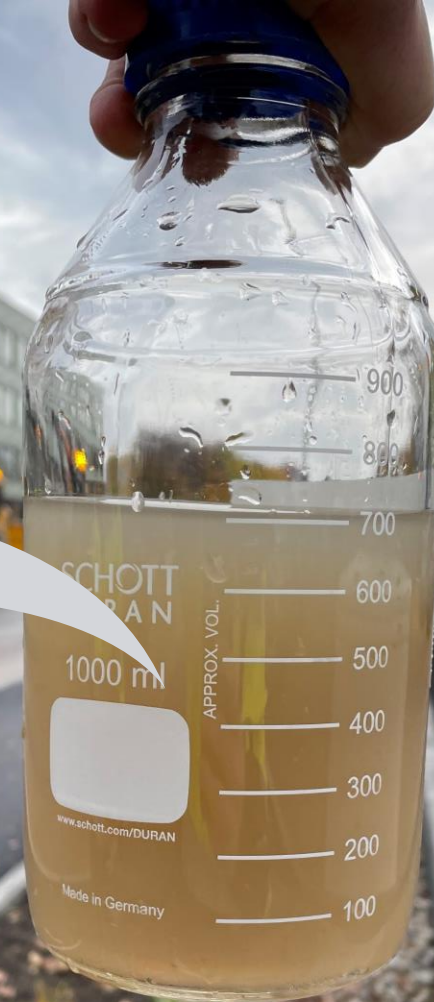
PRØVETAKING

BILDEKKPARTIKLER

INNLØP 6 mg/L
UTLØP 0.5 mg/L

SINK (Zn)

INNLØP 17 mg/L
UTLØP 59 mg/L

6PPD-QUINONE

INNLØP 0.18 µg/L
UTLØP 0.06 µg/L

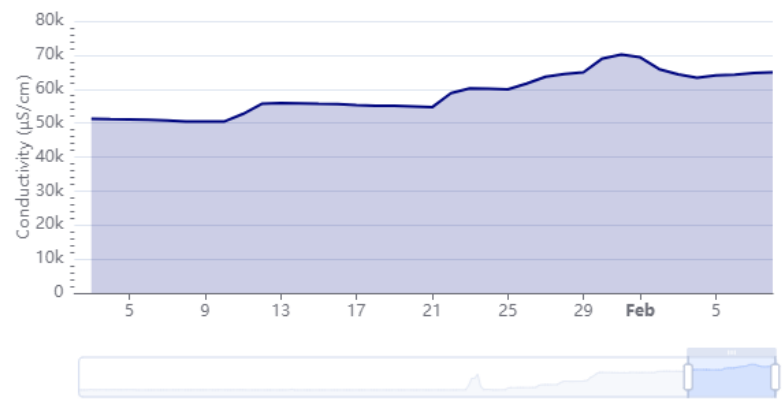
Inlet Conductivity

Sensors were installed at the inlet and outlet of the rain garden to monitor the performance of the Norwegian pilot system to treat road runoff in Oslo. These charts show the raw data from these sensors. Conductivity is the measure of the ability of a liquid to conduct an electric current and is not quality assured. Turbidity is the measure of the cloudiness or the relative clarity of a liquid and can represent levels of salinity from salting roads during winter.

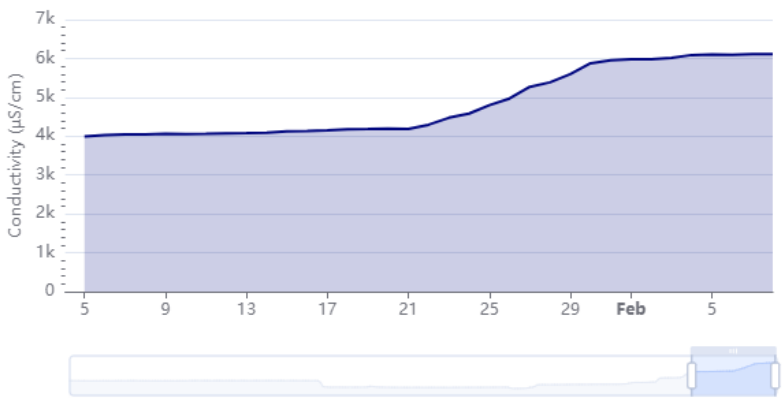
Outlet Conductivity

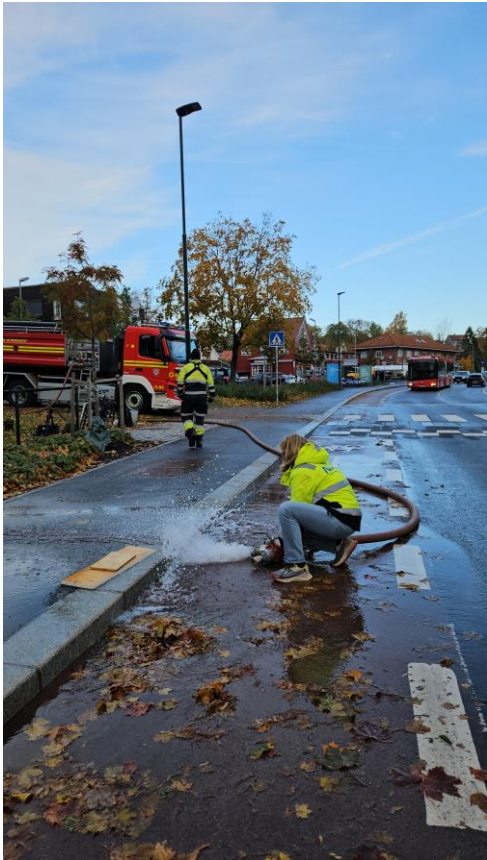
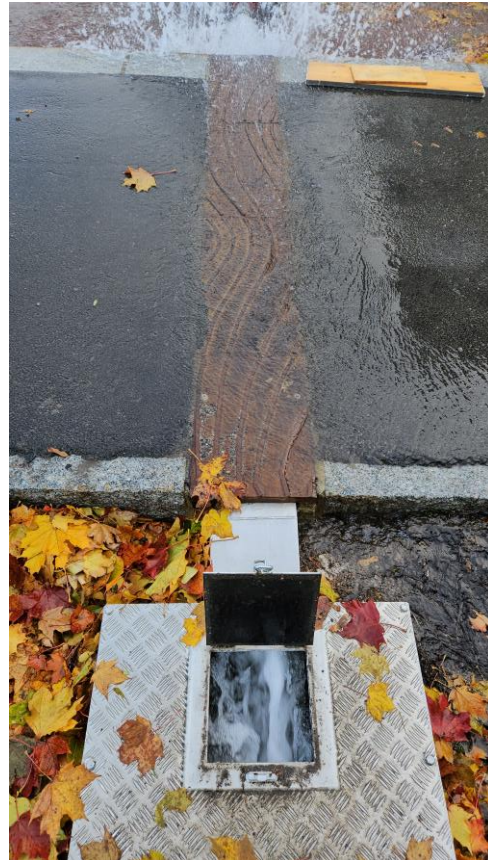
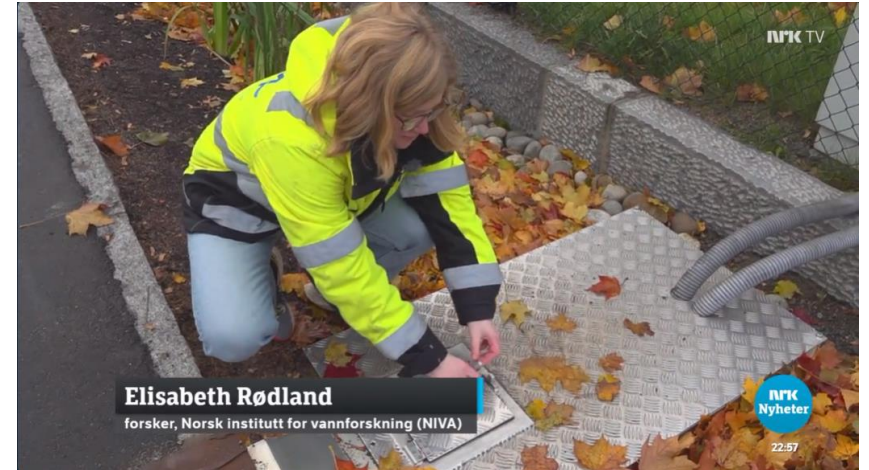
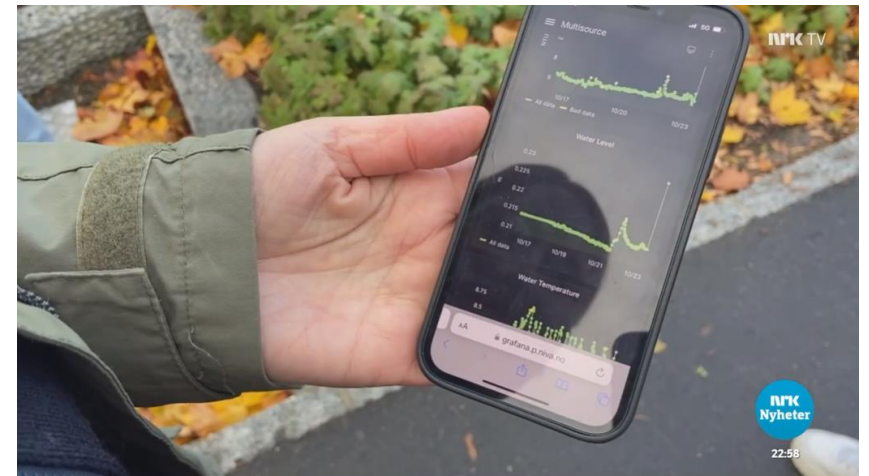
October 2023: stress-test for å se på hvordan piloten takler ekstrem nedbør
