VANN RINGEN 09.02.2024

Overvann og rensing av overvann i bygater – Pilotforsøk med regnbed på Tåsen, Oslo

Elisabeth Rødland – NIVA

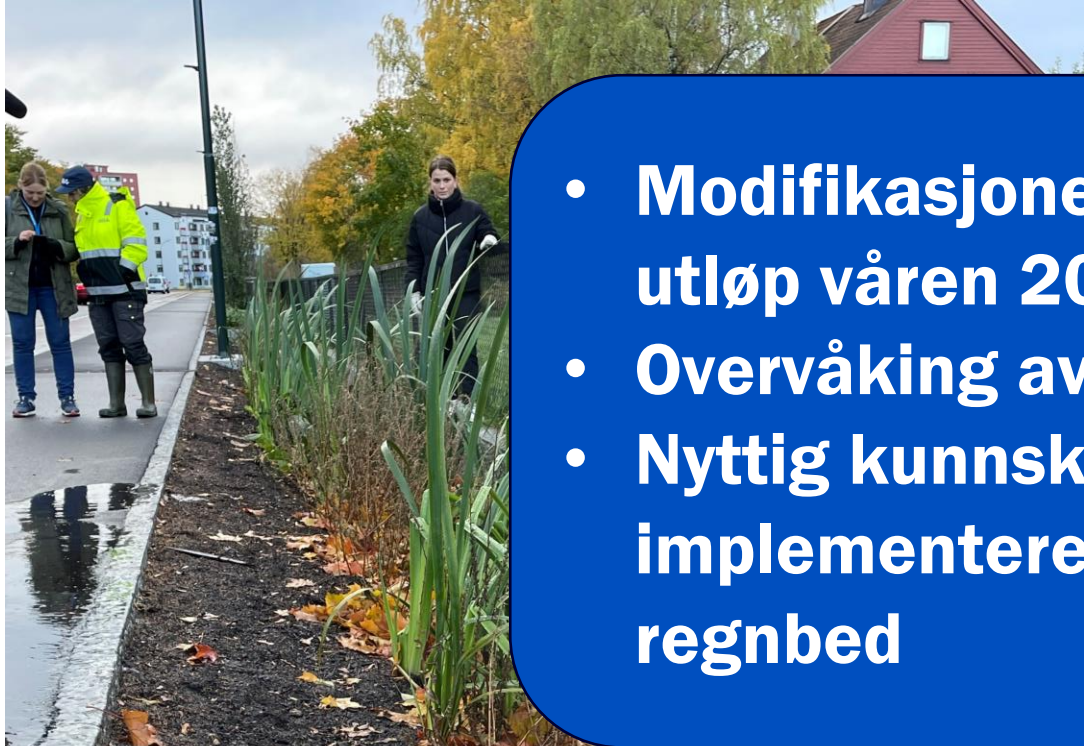
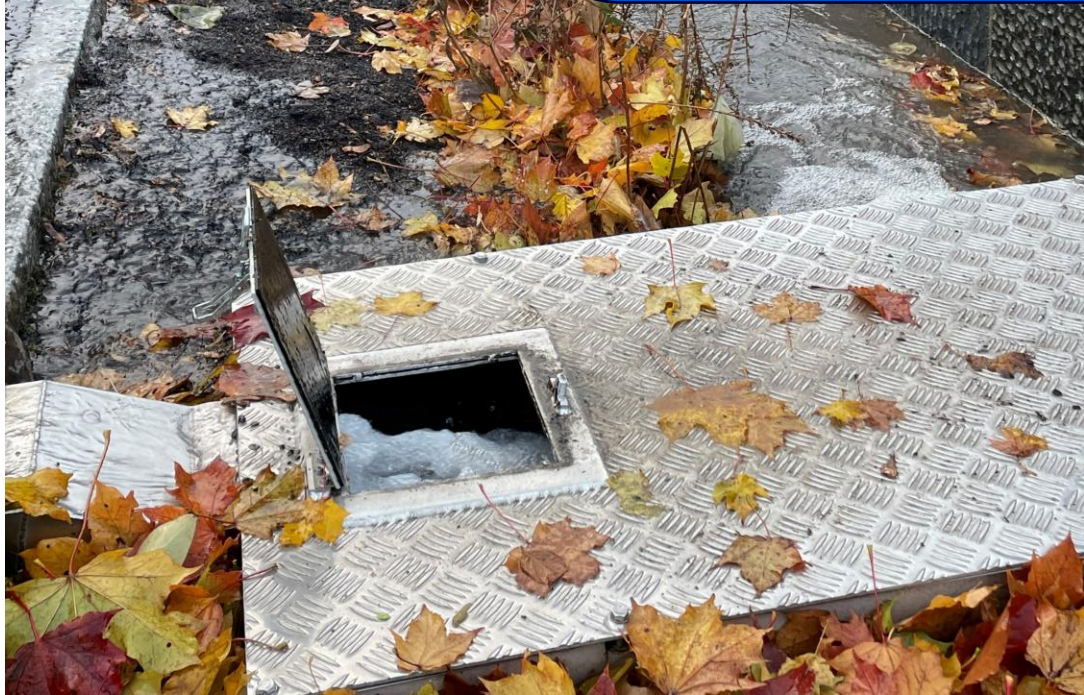
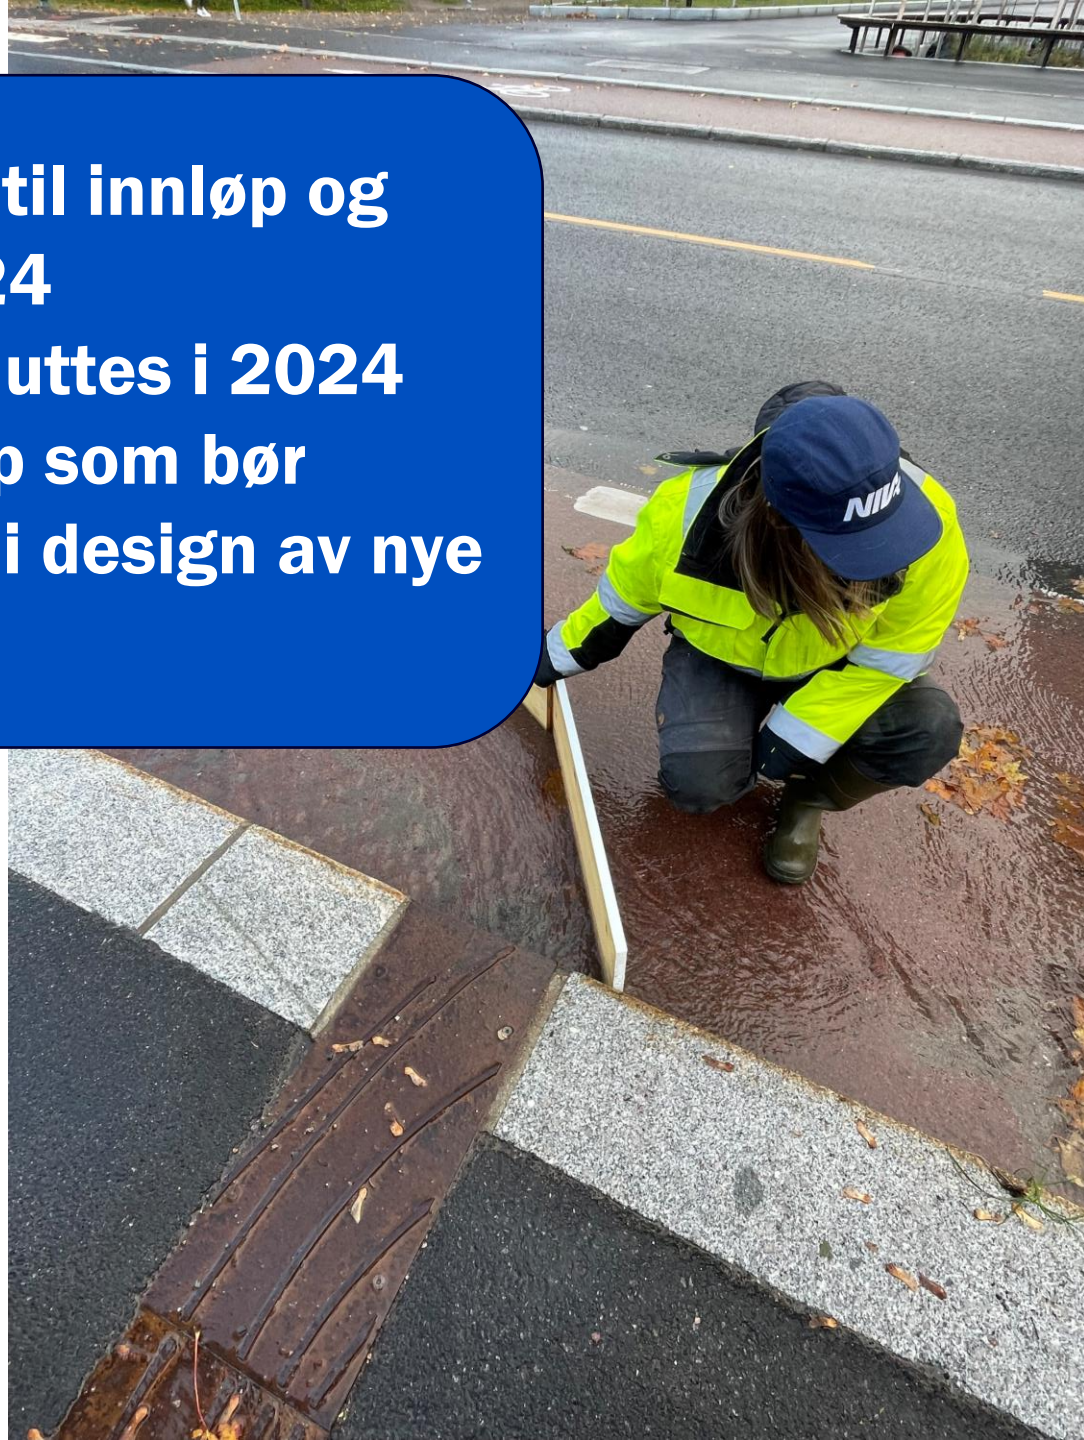
- Modifikasjoner til innløp og utløp våren 2024
- Overvåking avsluttes i 2024
- Nyttig kunnskap som bør implementeres i design av nye regnbed
